ATIVIDADES DE DIREÇÃO DE OBRA UMA ANÁLISE CRÍTICA

RELATÓRIO DE ESTÁGIO

Relatório de Estágio submetido para satisfação parcial dos requisitos do grau de Mestre em Engenharia Civil, área de especialização em Gestão da Construção.

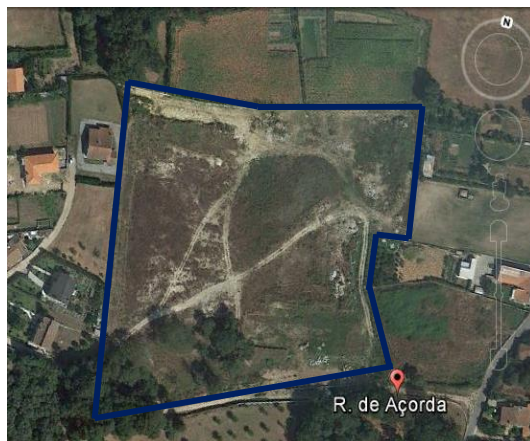
Figura 4 – Delimitação do Terreno da obra Brunotir [26]

A Figura 4, retirada do programa Google Earth, visualiza-se o terreno de 28 740m² no qual foi construído as novas instalações da Brunotir. Este encontra-se numa zona florestal em pendente descendente aligeirada de Norte para Sul e duas plataformas aplanadas, com alguma vegetação rasteira e delimitadas por muros de suporte em pedra.

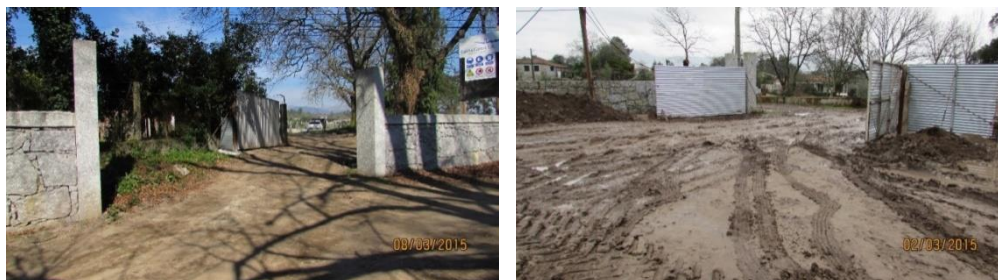
Figura 10 – Entrada para veículos ligeiros (à esquerda) e Entrada principal da obra (à direita)

O terreno possui duas entradas que dão acesso ao interior da obra. Uma entrada encontra-se do lado oeste do terreno, ver Figura 10 (à esquerda) permitindo apenas a passagem de veículos ligeiros e a outra localiza-se no lado sudeste, do terreno, ver Figura 10 (à direita). Esta última por ser de maiores dimensões permite a entrada dos veículos pesados, tanto na fase de construção como posteriormente quando a empresa usufruir das instalações, sendo por esta razão considerada como a entrada principal da Brunotir.

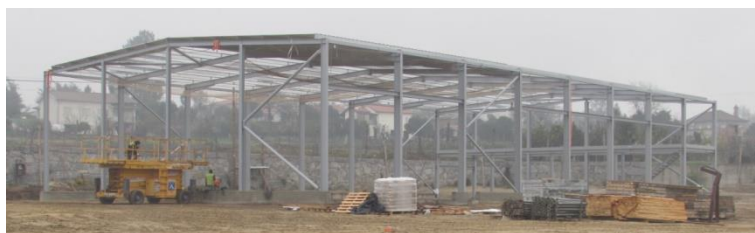
Figura 11 – Estrutura Metálica Pré-fabricada, Oficina

Este contempla nas suas fundações, uma estrutura de betão armado e uma superestrutura metálica pré-fabricada, constituída por pilares, vigas, madres, asnas e tirantes, pintada ao RAL 7040 sendo uma cor semelhante à do betão.

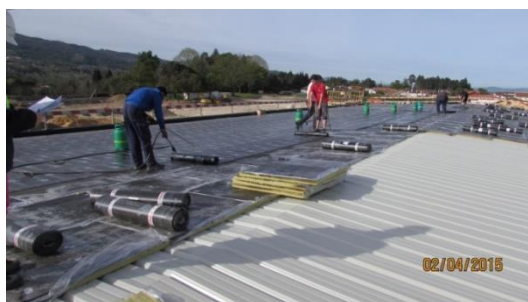
Figura 12 – Composição da cobertura

O sistema utilizado na cobertura do edifício é composto por, a fixação de uma chapa de aço perfilada galvanizada, lacada na sua face interior à cor branco, seguida da colocação, por fixação mecânica, de painéis térmico/acústicos de fibras de lã de rocha com 50mm de espessura e finalizando a cobertura com a aplicação, por colagem, de duas telas asfálticas que conferem a impermeabilização à mesma. A este sistema dá-se o nome de cobertura tipo Deck.

Seguidamente sobrepôs-se na cobertura os painéis de manta de lã de rocha de 50mm de espessura, por fixação mecânica como se pode verificar na Figura 94, e duas telas betuminosas, nomeadamente a 1ª camada de tela fibrosa de 3 kg (Figura 95) e por fim a tela mineral de 4 kg (Figura 96), para reduzir o desgaste às condições atmosféricas a que estarão futuramente sujeitas. A aplicação das telas começou sempre das caleiras para a cumeeira da cobertura, para assim evitar a infiltração das águas no seu interior e evitar a degradação dos materiais aplicados.

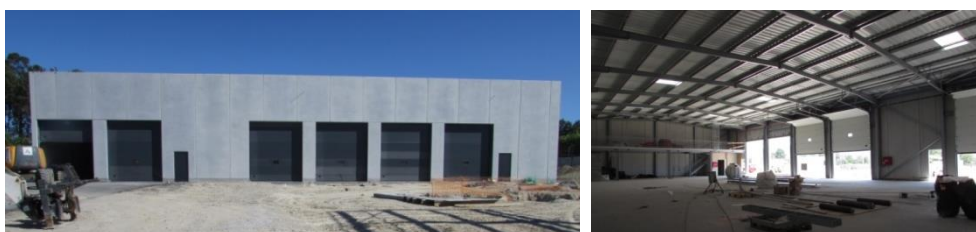
Figura 14 – Portões seccionados vistos exterior (à esquerda) e Vistos pelo interior (à direita)

Este edifício contém seis portões seccionais ver Figura 14, motorizados de 4mx4,5m, pintados ao RAL 7016, que inclui um visor situado a 1,5m de altura e fotocélulas.

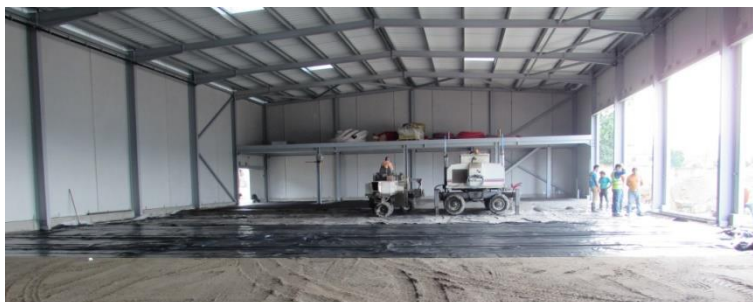
Figura 15 – Execução do pavimento térreo

No seu interior foi executado um pavimento térreo, em toda a extensão da oficina, composto por uma camada de tout-venant com 20cm de espessura e uma segunda camada de betão C25/30 XC2

S3 Dmáx22, com 12cm de espessura, composto por fibras de aço. A Figura 15 apresenta uma visualização de todos os elementos integrantes no piso térreo.

Em obra foram executados dois tipos de pavimentos térreos, um em que o betão era reforçado com fibras de aço, executado tanto na oficina como no pavilhão, e o outro, realizado no do B.A., que englobava para além do betão com fibras de aço um reforço de malha electrossoldada na parte inferior da camada de betão, colocada por cima da barreira pára-vapor, para controlar a fissuração.

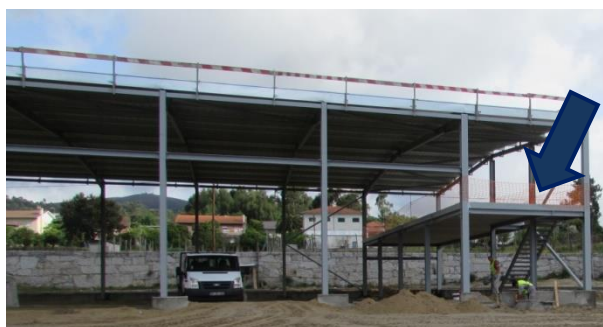
Figura 16 – Localização do Mezanino

A oficina possui um pequeno piso interior, o mezanino, ver Figura 16, com dimensão de 5mx20 m, constituído por painéis alveolares pré-fabricados de betão com 16cm de espessura, apoiados nas vigas da estrutura metálica.

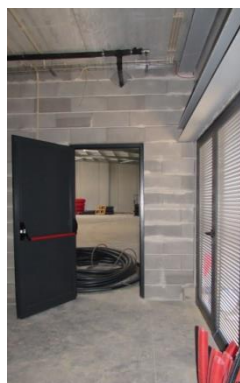
Figura 17 – Porta de barra antipânico

O local técnico contempla a terceira porta composta por uma barra antipânico que dá admissão ao seu interior, pelo interior da oficina, como se pode ver na Figura 17.

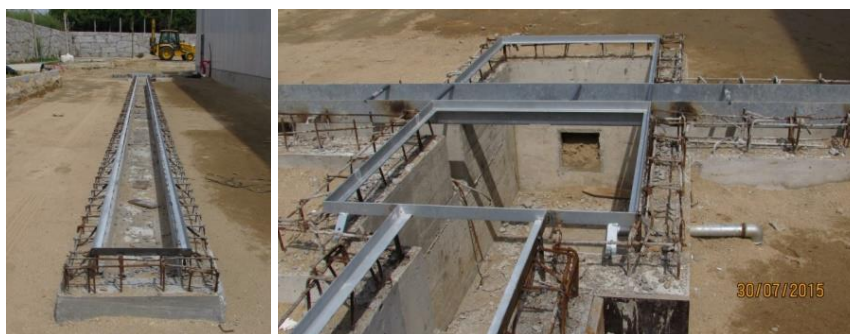
Figura 18 – Caleira (à esquerda) e caixa de retenção de areias (à direita)

Na retaguarda da oficina desde o início da conceção do projeto estava previsto a implantação de uma máquina de lavagem para os camiões da empresa. A aquisição da mesma foi feita pelo Dono de Obra e todas as infraestruturas necessárias à sua implantação/instalação foram executadas pela GG, tendo por base o projeto disponibilizado pela empresa que procederia à instalação do equipamento. As infraestruturas da máquina englobaram a execução em obra de uma caleira e de uma caixa de retenção de areias em betão armado (ver Figura 18), da colocação dos carris e ainda a colocação de todas as tubagens correspondentes à rede de água e eletricidade necessárias para o seu perfeito funcionamento. Salienta-se ainda o facto que as águas provenientes da lavagem eram escoadas pela caleira para a caixa de areia, que por sua vez se encontrava ligada à caixa de hidrocarbonetos, também esta executada em obra, com o intuito de rececionar qualquer gordura de óleos que proviessem da lavagem dos veículos pesados. Esta pequena construção teve lugar apenas no mês de Julho e mobilizou uma retroescavadora e uma bobcat para a movimentação de terras e ainda uma equipa de dois carpinteiros seguida de outra composta por dois serralheiros.

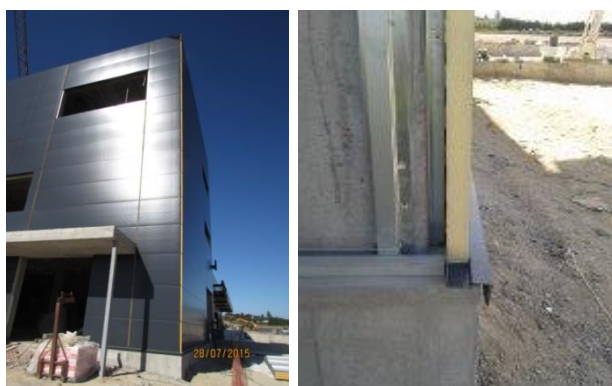
Figura 20 – Fachada do B.A. revestida (à esquerda) e Pormenor da fixação do painel (à direita)

As paredes exteriores foram executadas com bloco de leca de 28cm de espessura e revestidas pelo exterior a painel sandwich pintado ao RAL 7016 de 60mm de espessura (Figura 20, à esquerda) fixado a ómegas e cantoneiras metálicas, e assente num perfil metálico pintado ao mesmo RAL que o painel. Este último perfil encontra-se ligeiramente desencostado do lintel de fundação do edifício evitando assim a escorrência das águas, ao longo do mesmo, provenientes da chuva, como se pode ver na Figura 20 à direita.

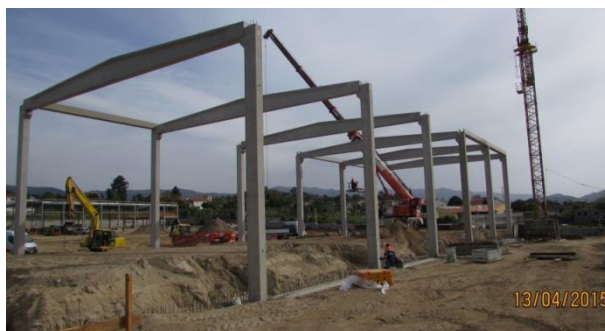
Figura 22 – Colocação da estrutura pré fabricada de betão

Este contempla nas suas fundações, uma estrutura de betão armada executada em obra e uma superestrutura de betão pré-fabricado (pilares, vigas delta e vigas caleira), como se pode ver na Figura 22.

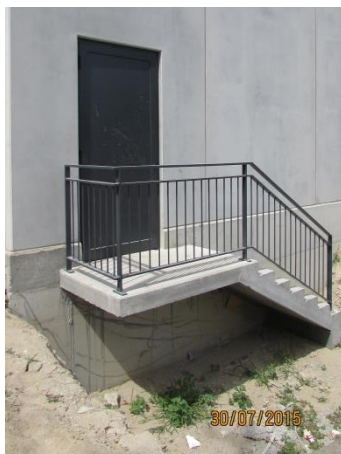
Figura 25 – Acesso ao pavilhão pela retaguarda

A edificação possui ainda duas escadas exteriores feitas em betão armado, como as do B.A. anteriormente mencionadas, mas salvaguardadas por uma guarda metálica pintada ao RAL 7016 (Figura 25). Estas encontram-se localizadas nas fachadas viradas a norte e a sul e cada uma delas dá acesso a uma porta de batente, com dimensão de 1mx2,10m que permitem a entrada ao interior da nave industrial, em painel sandwich, em alumínio pintado ao RAL 7016.

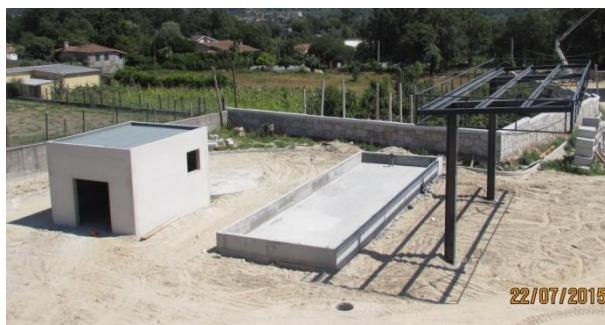
Figura 26 – Disposição das instalações de apoio

Para além dos três edifícios existe ainda as instalações de apoio, que incorporam os meios para a execução de determinadas tarefas.

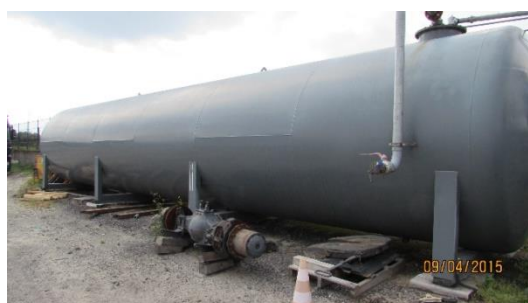
Figura 27 – Depósito de combustível de 60m^3

Para que os camiões pudessem ser abastecidos nas instalações da empresa, executou-se uma bacia de retenção de combustível que albergará o depósito de combustível com a capacidade de armazenamento de 60m^3 (Figura 27). A sua finalidade é deter qualquer fuga que possa existir do reservatório de combustível. No caso da existência de fuga, o combustível resultante da mesma será retido, devido a uma válvula de retenção existente na bacia, e posteriormente encaminhado para a caixa de retenção de gorduras, evitando qualquer tipo de incidente resultante de tal situação.

A bacia de retenção tem formato retangular de $4,9\text{m} \times 15,60\text{m}$, e foi executado em obra em estrutura de betão armado, tendo de se ter tido o cuidado no acabamento final pois ficaria à vista depois da sua descofragem.

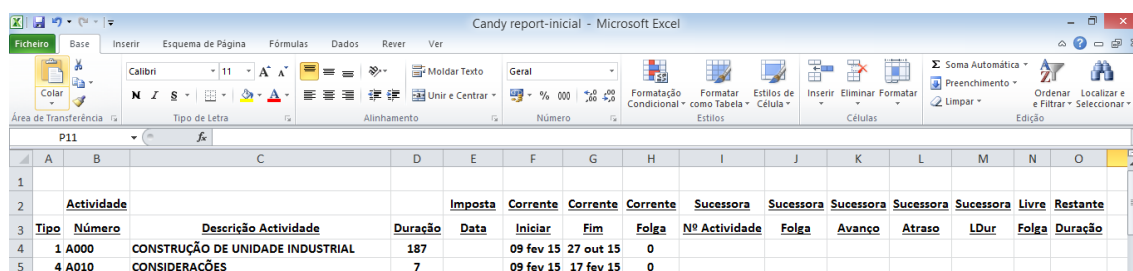
Deu-se início à realização do planeamento, no Project, através de uma exportação de dados em formato Excel, retirados do CC Candy, para simplificar a transposição de toda a informação necessária, referente à construção. O documento exportado continha a descrição das atividades, as repetivas durações, datas de início e fim das tarefas e as ligações com as suas sucessoras, como é apresentado na Figura 35.

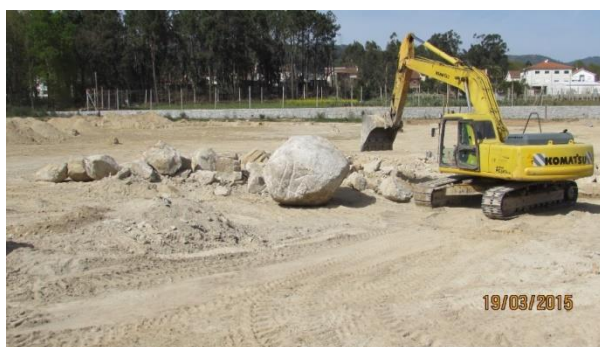
Figura 41 – Rachão utilizado nas fundações

O terreno da obra era bastante heterogêneo, e como tal o rachão não teve de ser comprado, veio proveniente da zona Oeste do parque de estacionamento destinado à frota da empresa (Figura 41), zona essa rica, parte em saibro de boa qualidade e outra em rocha, havendo assim o encargo de a retirar. Contudo e claro está houve acréscimos de custos em materiais para a execução, da solução anteriormente descrita, em particular a execução de betão de regularização em obra (cimento, brita e meia areia), para funcionar juntamente com o rachão, e na mudança de equipamento de escavação de retroescavadora para giratória.

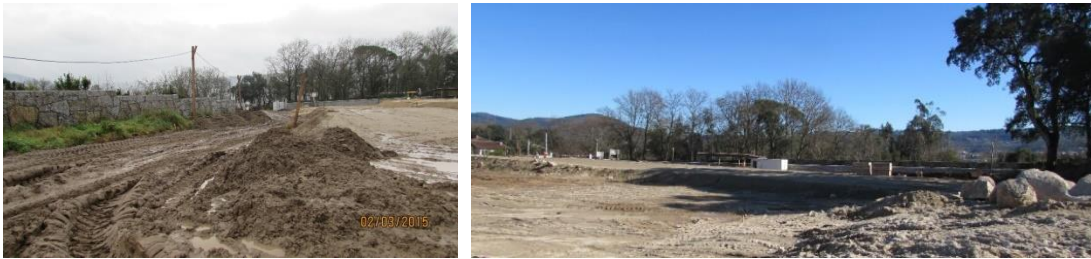
Figura 43 – Entrada do portão principal da obra (à esquerda) e Plataforma de aterro do Pavilhão (à direita)

Quando a aluna foi a primeira vez ao local de construção da obra, esta já se encontrava com o estaleiro montado e o movimento de terras em fase bastante avançada. O arruamento principal estava pronto (Figura 43, à esquerda) para a entrada e saída de camiões, equipamentos e material da obra, o aterro na zona do pavilhão encontrava-se na fase de compactação da última camada (Figura 43, à direita), faltando ainda executar a escavação das terras, na zona da oficina que iriam ser conduzidas a direito, para a zona Oeste e Sul do parque de estacionamento dos camiões e ainda efetuar a rampa para o cais de carga e descarga do pavilhão.

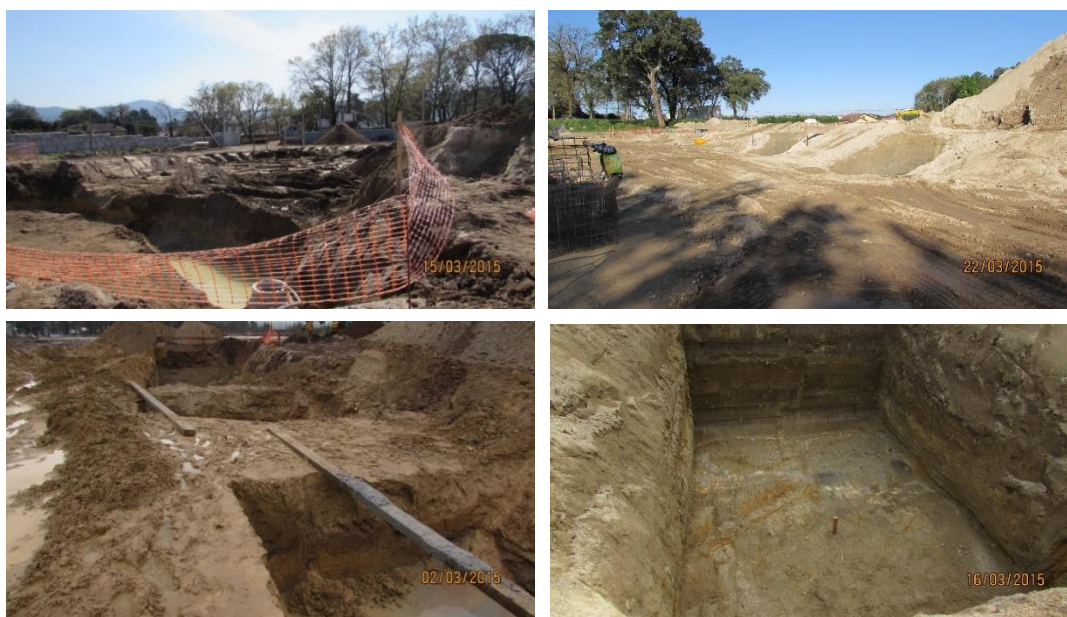
Figura 44 – Escavações para a implantação de fundações

A escavação, para a implantação das sapatas, foi devidamente apoiada pelo auxílio de um Topografo, acompanhado pelo Encarregado, pela Mestranda e pela Diretora da obra, que tiveram início quando a marcação estava devidamente delineada.

Na figura seguinte, apresenta-se exemplos dos trabalhos de escavação realizados nos edifícios.

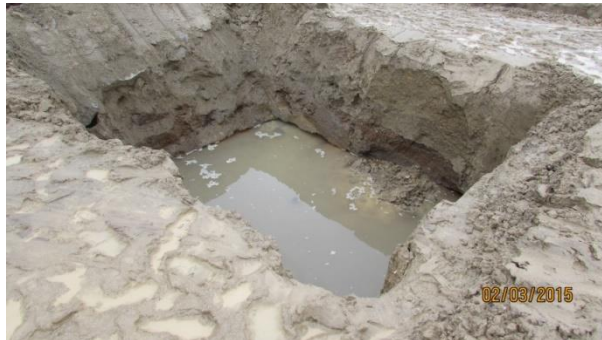
Figura 45 – Existência de água, oficina

No início da obra Brunotir, aquando das escavações para a implantação das sapatas isoladas na oficina, deparou-se com este problema a percolação da água, como se pode ver na Figura 45, e como

o resultado do estudo geotécnico foi conhecido após o começo das terraplanagens na obra, teve de se incorporar a drenagem das águas subterrâneas, em pontos estratégicos, de forma a encaminha-la para a rede de águas pluviais superficial, que se encontrava prevista. Tendo esta de sofrer um novo dimensionamento devido à água que iria receber, proveniente da recolha feita através de drenos.

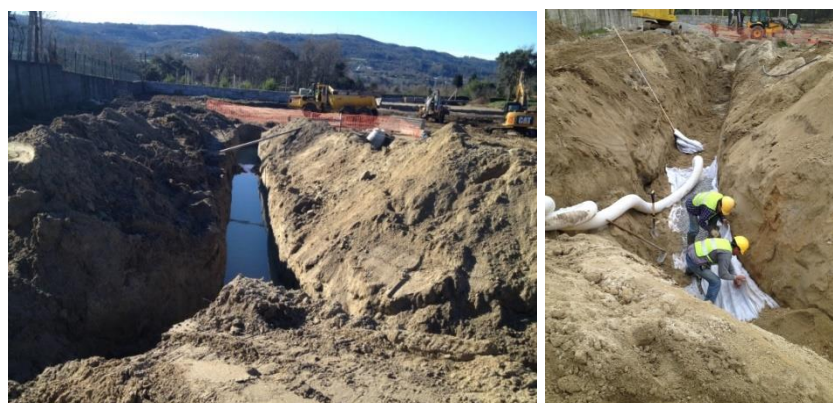
Figura 46 – Vala para a colocação do dreno (à esquerda) e Colocação do dreno de rebaixamento do nível freático (à direita)

Primeiramente fez-se um dreno de rebaixamento do nível freático, localizado paralelamente à fachada Este da oficina, a cerca de 6m de distância que foi construído sobre uma valeta, com aproximadamente 2m de profundidade por 40m de comprimento. Este teve como principal objetivo a diminuição da altura do nível freático de forma a reduzir a afluência das águas às fundações do edifício sempre que se efetuava uma escavação para a execução de uma sapata de fundação. O dreno possibilitou assim que não houvesse a acumulação de água no interior das escavações levando a uma diminuição do fenómeno de percolação e a um prosseguimento normal da obra.

No que respeita às águas subterrâneas, para obter o melhor escoamento e encaminhamento das mesmas, o empreiteiro recorreu à colocação de três drenos subterrâneos com a intenção de rebaixar o nível freático, intersectar e desviar as águas subterrâneas provenientes da mina e remover a água livre contida no solo originária dos campos agrícolas vizinhos. Só com a drenagem subterrânea é que este conseguiu, com sucesso, proceder à implantação das fundações diminuindo as dificuldades, e por vezes, a impossibilidade da realização imediata dos trabalhos e ainda prevenindo uma futura degradação tanto das fundações como dos pavimentos existentes (térreos das edificações como o exterior às mesmas). Assim foram colocados um conjunto de drenos de forma estratégica, projetados numa relação direta com a rede de drenagem superficial, indo ao encontro do que foi escrito em cima.

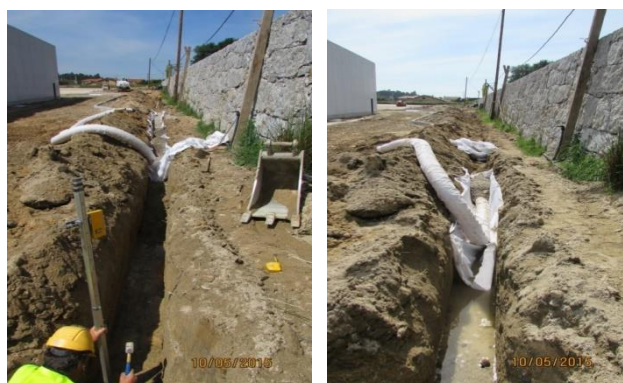
Figura 47 – Colocação do segundo dreno para a condução das águas

O segundo dreno foi construído com o intuito de encaminhar as águas provenientes da mina para a linha de águas pluviais, existente. Este foi executado de igual forma ao anterior, mas a uma profundidade em cerca de 4m, por 85m de comprimento, de forma a captar as águas. O dreno tinha como objetivo primordial a condução das águas oriundas da nascente de forma a evitar que estas aparecessem nas fundações do edifício, isto por se tratar de uma nascente tão próxima do mesmo.

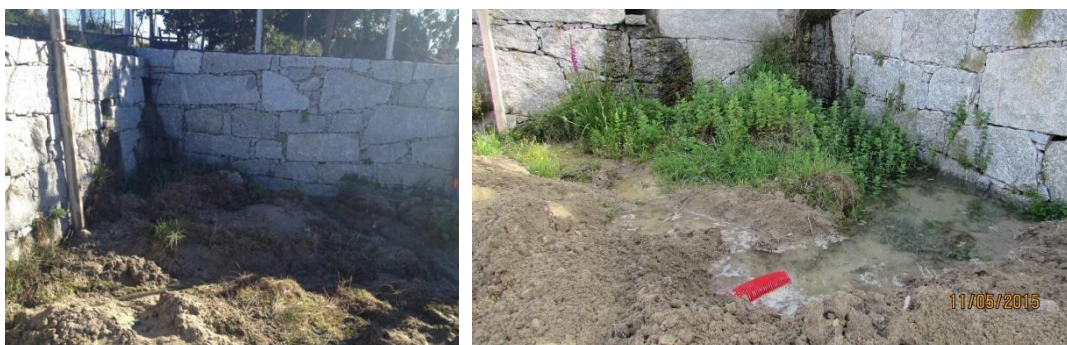
Figura 48 – Local onde provinham as águas

O terceiro e último, dreno, foi executado com o intuito de drenar as águas provenientes do campo de cultivo do vizinho, ver Figura 48. Este foi executado, numa valeta com cerca de 2m de profundidade, que se localizava perto do muro de pedra de vedação, do lado Este da oficina.

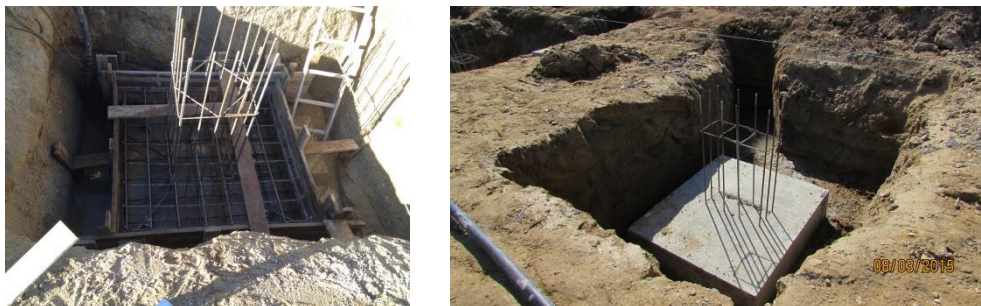
Figura 49 – Cofragem e descofragem da Sapata isolada

A priori à execução dos trabalhos foram definidas duas fases. A primeira fase consistiu na construção das sapatas da oficina, passando posteriormente para a construção dos respetivos plintos, que serviriam de suporte à estrutura metálica pré-fabricada, e terminou com a construção do lintel de fundação, que viria a suportar os painéis pré-fabricados em betão. Este edifício foi o ponto de partida da execução da obra. As suas fundações eram compostas por sapatas isoladas e agrupadas por viga de fundação, como se pode verificar nas figuras seguintes.

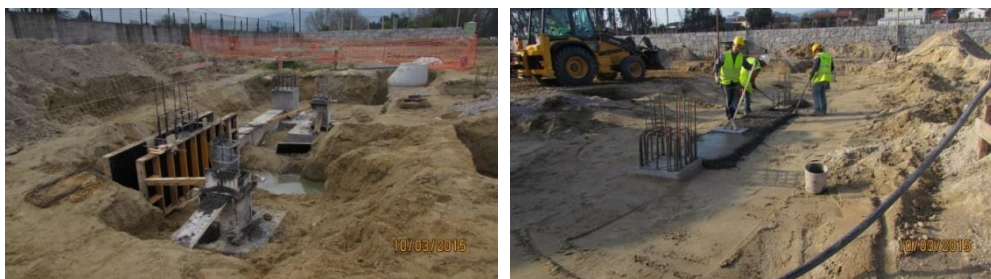
Figura 51 – Início do aterro e compactação das sapatas (à esquerda) e Colocação da camada de betão de regularização (à direita)

Posteriormente à execução das fundações, procedeu-se ao seu aterro e devida compactação através de uma placa vibratória não reversível, nas proximidades das sapatas, e na envolvente das mesmas com o cilindro de rolos, deixando o pavimento pronto para se executar o lintel de fundação.

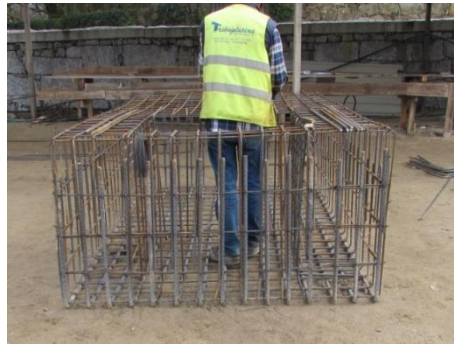
No pavilhão as sapatas isoladas tinham uma dimensão de (2,80mx1,8m) e eram mais complexas a nível de execução que as do B.A., pois teriam de receber posteriormente a estrutura pré-fabricada em betão armado. Como tal, estas foram caracterizadas pela sua maneira de execução, que correspondia à colocação de um negativo em cálice, para posterior encaixe do pilar pré-fabricado, como se pode ver nas imagens seguintes.

Figura 53 – Moldagem do ferro de uma sapata do Pavilhão

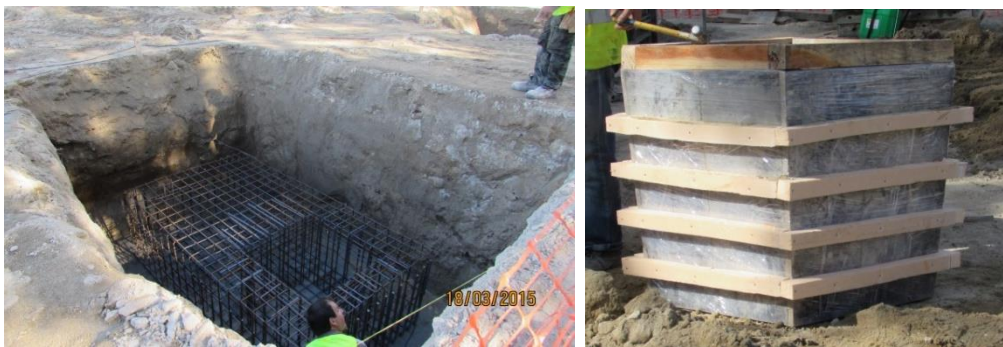
Figura 54 – Colocação da sapata moldada (à esquerda) e o negativo em cálice (à direita)

O negativo foi executado em madeira às dimensões pedidas pelo subempreiteiro responsável pela conceção e montagem da estrutura, onde se fixou tiras de floormate de 5cm de espessura, espaçadas a 5cm umas das outras. Em seguida, foram revestidas com filme plástico e antes da sua colocação na fundação borrifadas com óleo descofrante para que o betão não aderisse aos cálices e facilita-se a sua extração depois da betonagem das sapatas.

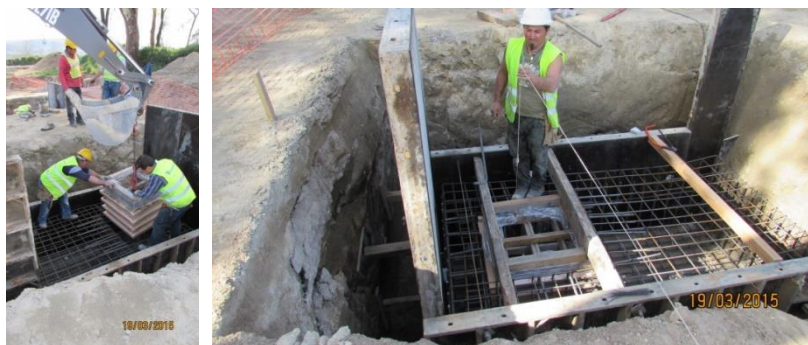
O cálice teve de ser colocado na sapata, no local especificado pelo projeto de fundações. Este teve de ser fixo à cofragem da sapata, para que quando se procede-se à betonagem da mesma, o negativo não saísse devido ao impulso provocado pela força do betão, como se pode ver na Figura 55.

Figura 55 – Colocação do negativo (à esquerda) e fixação, do mesmo, na sapata (à direita)

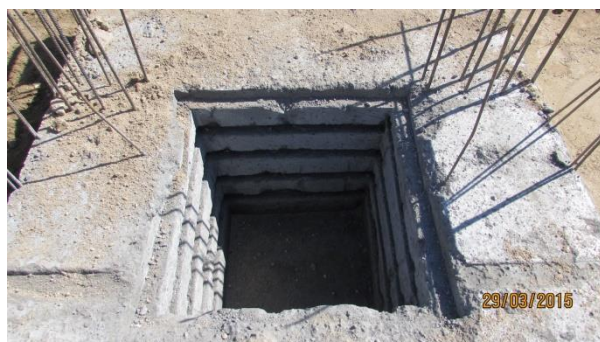
Posteriormente à betonagem da sapata esperou-se que esta ganhasse presa suficiente para a remoção do negativo ficando esta, com o aspeto apresentado na figura seguinte.

Figura 56 – Aspeto da sapata sem o cálice

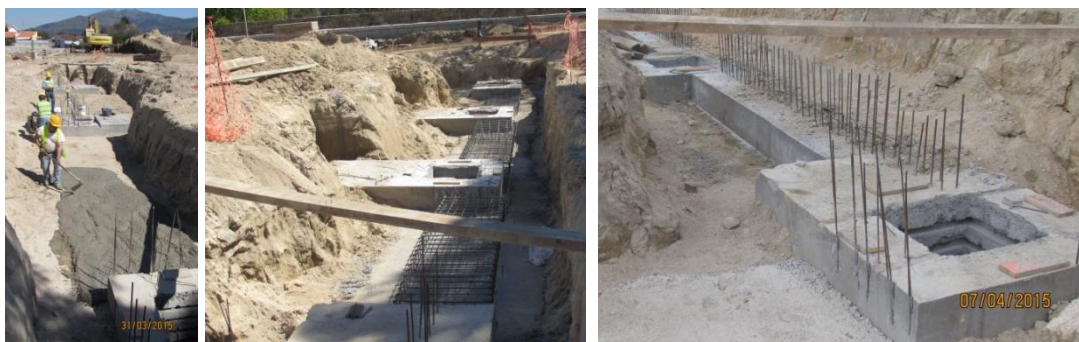
No final da execução das sapatas isoladas, deu-se início à realização das sapatas contínuas em todo o perímetro do pavilhão, como demonstra a Figura 57.

Figura 57 – Colocação de betão de regularização (à esquerda), armadura da sapata e sapatas contínuas com arranques (à direita)

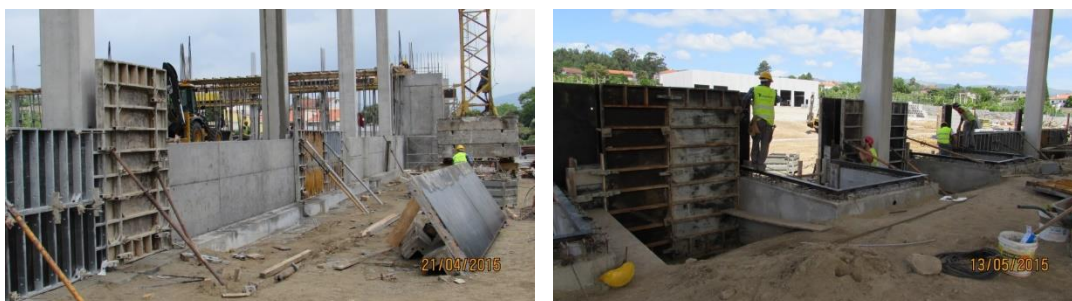
As sapatas contínuas foram o elemento de suporte dos muros de fundação localizados ao longo do perímetro do pavilhão, que só foram executados após a colocação da estrutura pré fabricada de betão armado (Figura 58). Nestes muros houve especial atenção, principalmente na fachada virada a Norte, voltada para o cais de carga e descarga, relativamente ao tipo de niveladores de cais a colocar pelo que foi necessário estudar as fichas técnicas, do nivelador que iria ser utilizado, enviadas pela empresa instaladora, de maneira a ter a correta localização das cantoneiras metálicas de contorno da caixa do nivelador e dos negativos para passagens de instalação elétricas, antes da sua betonagem. A sua correta instalação seria fundamental para à posteriori não haver qualquer problema na colocação dos niveladores.

Figura 58 – Início da execução dos muros de fundação, na fachada virada a sul (à esquerda) e na fachada virada a norte (à direita)

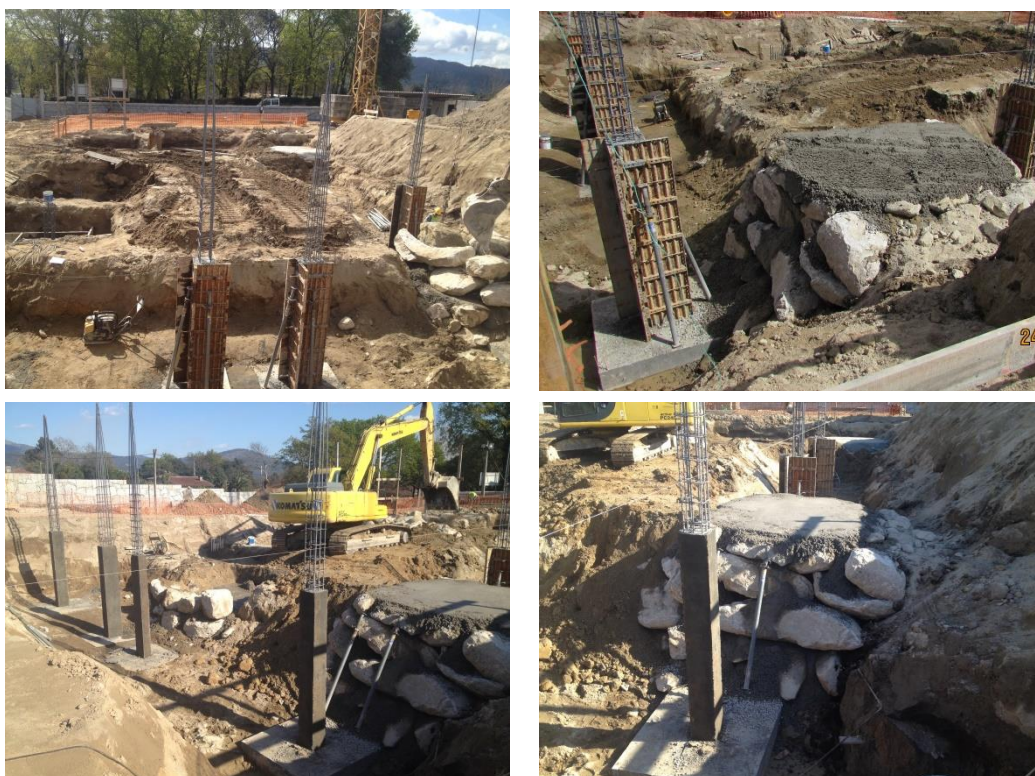
A par do pavilhão executava-se o B.A., que era composto por sapatas isoladas e contínuas. Devido ao solo resistente, se encontrar a uma cota mais baixa que a inicialmente prevista, procedeu-se à escavação do mesmo até se atingir a resistência de 300KPa, de acordo com o definido no projeto de estruturas. Por esta razão em algumas das sapatas isoladas foi necessário elevá-las até à cota de projeto, através da colocação de rachaço ligado com betão de regularização, como se pode ver na Figura 59.

Figura 59 – Sapatas do B.A. levantadas com rachão

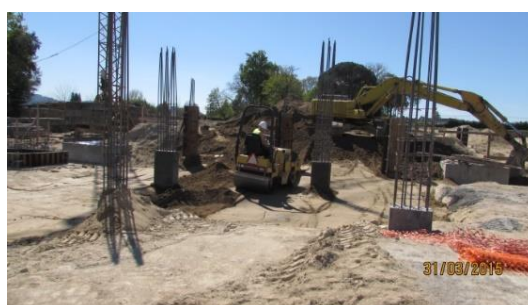
No seguimento da construção, após a execução das sapatas deu-se início à construção dos pilares, sendo estas fases precedidas pelo devido aterro e compactação do solo de forma a possibilitar a execução das sapatas continuas, ver Figura 60.

Figura 60 – Aterro e compactação no B.A.

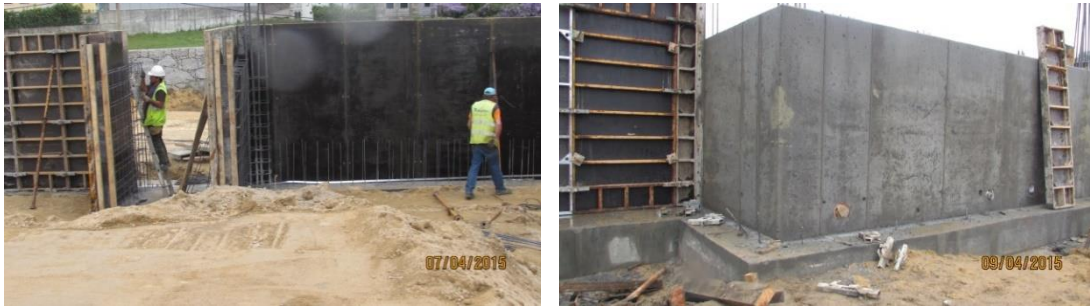
De seguida começou-se a construção dos muros de fundação do B.A., incluindo todo o processo de construção, colocação de armaduras, cofragem e descofragem, como se pode ver na Figura 61.

Figura 61 – início da cofragem do muro e colocação da armadura (à esquerda) e Descofragem do muro de fundação (à direita)

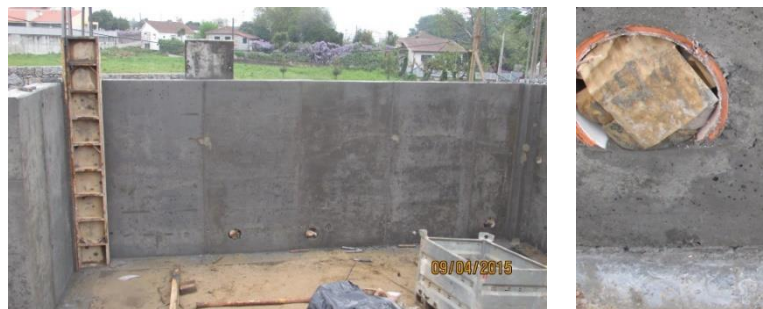
Também no B.A. teve-se em atenção todas as infraestruturas que seriam instaladas no seu interior, e como tal também se procedeu à colocação de negativos para facilitar a sua futura implantação, ver Figura 62.

Figura 62 – Negativos colocados no muro de fundação (à esquerda) e pormenor de um dos negativos deixados na fachada do B.A. (à direita)

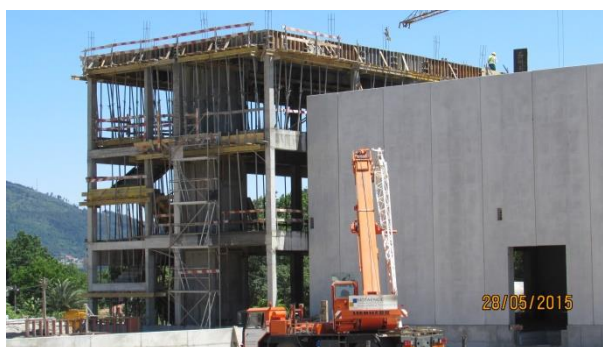
- 16 Pilares, que ao longo da sua construção variaram na sua altura de piso para piso consoante a viga que o intersectasse;
- Pé direito de 4,5m livre;
- Uma caixa de elevador de 2,02mx2,11m;
- 1 Laje maciça por piso, com a exceção do rés-do-chão;
- 1 Varanda, laje maciça em consola de 1,91mx7,30m no primeiro piso;
- Três vãos de escadas interiores de 1,47m de largura;
- Três escadas exteriores:
 - Escadas compostas por 4 lanços de degraus, para saída de emergência, construída entre um pórtico de caixa de escadas e uma laje maciça a fechar o topo;
 - 2 Escadas, cada uma com um lanço de degraus, para acesso ao edifício.

Figura 63 – Estrutura de Betão armado do B.A.

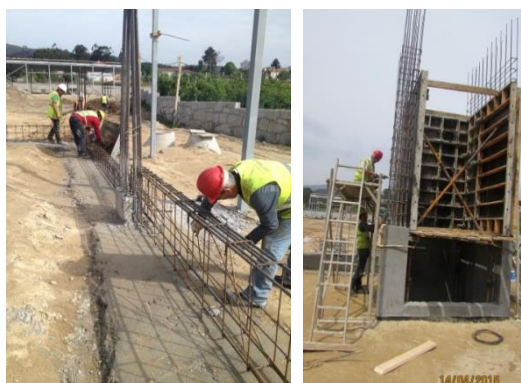
Após a execução das fundações e os muros de fundação aterro e compactação devida das mesmas, começou-se por executar os muros perimetrais, de fundação, do piso térreo do B.A. com 25,91ml e 2,90m de altura e os três pórticos de vigas de fundação e a elevação da caixa de elevador do edifício, como se pode ver na Figura 64.

Figura 64 – Execução da viga de fundação (à esquerda) e Elevação da caixa de elevador (à direita)

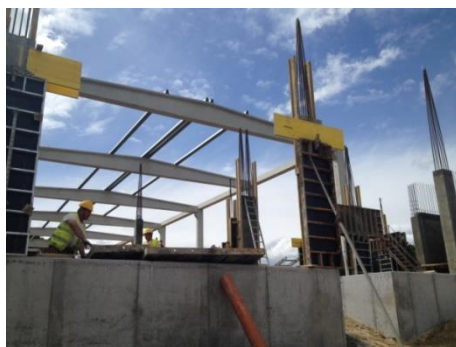
Estes foram seguidos pela execução dos pilares e vigas para a elevação do primeiro piso elevado, em que a sua execução foi acompanhada pela direção de obra, responsável por confirmar que os trabalhos respektassem o que estava contemplado em projeto, a nível de armaduras, e ainda que fossem executados em todas as condições de segurança.

Figura 65 – Execução dos pilares para a elevação do primeiro piso do B.A.

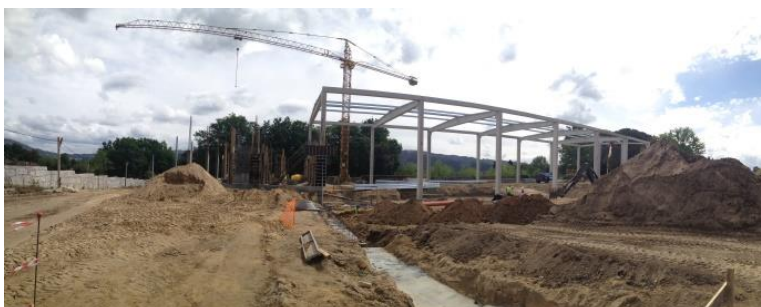
Ao longo da empreitada, a execução de todos os elementos estruturais teve apoio da grua torre, localizada num ponto estratégico da mesma, na fachada virada a Sul do B.A., no seu extremo direito, de forma a alcançar toda a área do edifício, para o transporte de materiais de cofragem, armaduras e ainda para a realização da betonagem dos elementos estruturais.

Figura 66 – Localização da grua torre

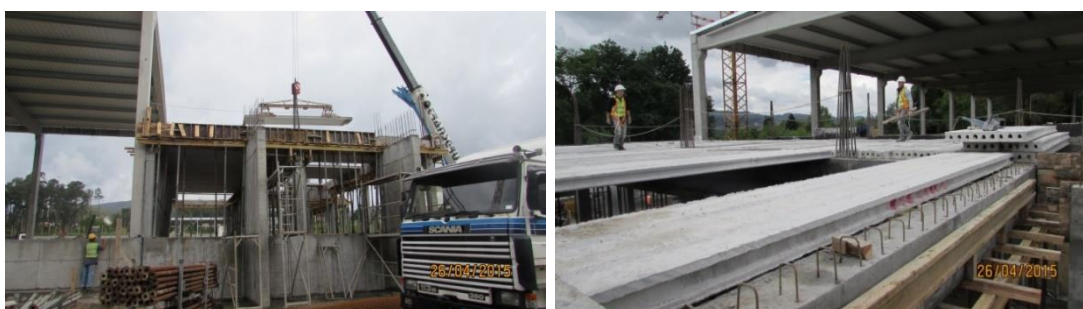
No edifício as lajes entre pisos e posteriormente a da cobertura foram constituídas por lajes alveolares, designadas L1-P2-16-21, apoiadas em estrutura de betão armado “in situ”. Estas lajes tinham uma espessura de 16cm e contemplavam uma lâmina de compressão, de betão C25/30-XC2-D22, de 5cm. As lajes utilizadas eram em geral de 6m de comprimento e 1,20m de largura. Para a sua colocação foi necessário o uso de uma autogrua de 45 toneladas, responsável por içar as lajes alveolares através de amarras para a formação do piso em questão (Figura 67), durante meio-dia útil de trabalho e 2 técnicos de montagem especializados.

Figura 67 – Início da Colocação das lajes no B.A.

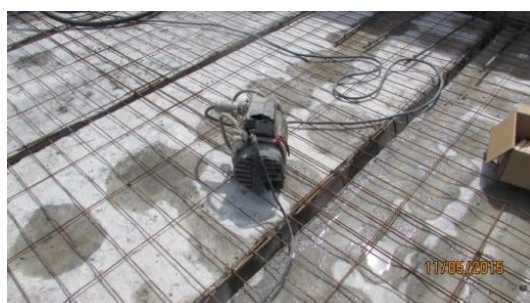
Após a sua montagem procedeu-se à colocação de uma malha de distribuição em toda a área do piso (Figura 68) e reforçou-se com armaduras compostas por varões de aço de diâmetro de 16mm AR 500, distanciados paralelamente umas às outras em 10cm, ao longo do perímetro de todo o piso e ainda um reforço nas zonas mais suscetíveis à fissuração do betão ver Figura 69. Em seguida, realizou-se a betonagem das lajes, com betão C25/30-XC2(P)-CL0,4-Dmáx22-S3, conseguindo-se manter a espessura da lâmina de compressão prevista de 5cm (Figura 70).

Figura 68 – Malha de distribuição, colocada nas lajes alveolares

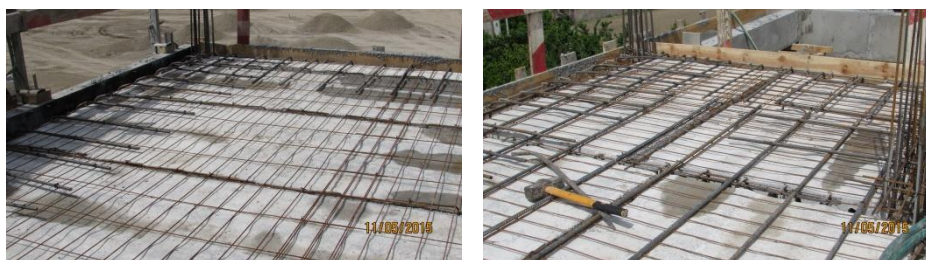
Figura 69 – Reforço com varões de aço ao longo do perímetro do edifício

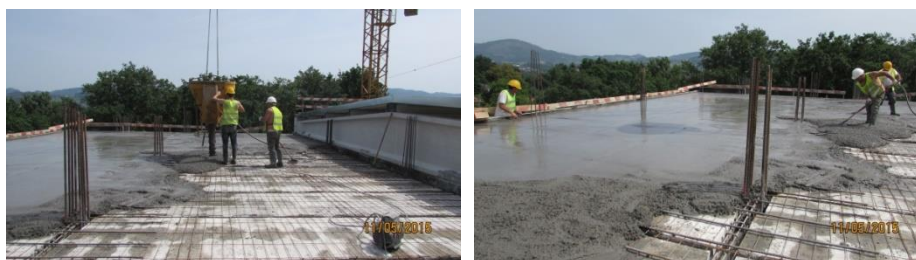
Figura 70 – Betonagem do piso

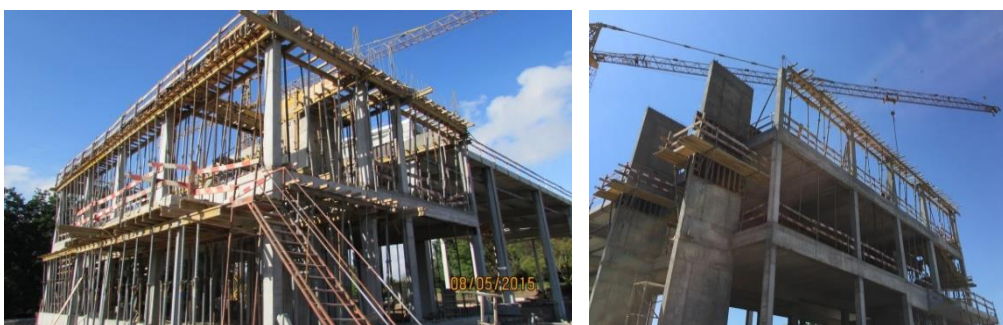
Abaixo apresenta-se duas imagens que demonstram a evolução da construção da estrutura.

Figura 72 – Execução das vigas do segundo piso elevado (à esquerda) e Início da elevação da cobertura (à direita)

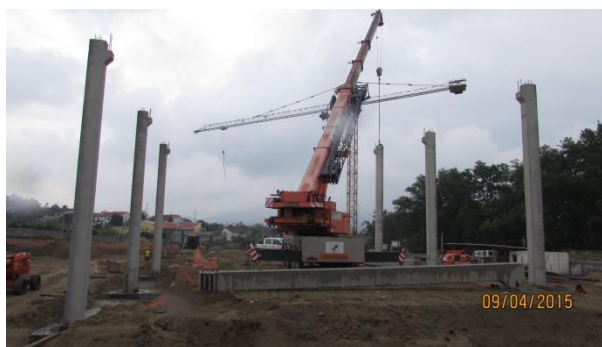
- 14 Pilares pré-fabricados com altura de 11,45m, com secção 0,40mx0,60m, correspondendo: a cinco pilares ao longo do comprimento de cada uma das duas fachadas do pavilhão e quatro na fachada Oeste;

Figura 74 – Início da montagem da estrutura pré-fabricada – Montagem de pilares

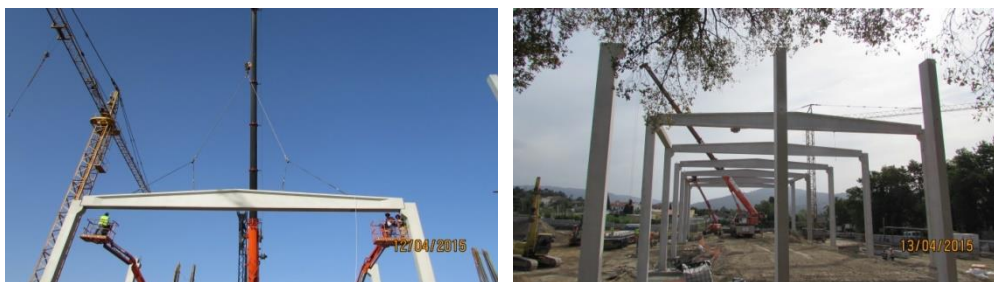
- Vigas delta com 1,20m de altura, na zona central, para um comprimento total de 18,42m. Estas foram seccionadas em dois vãos de 9,21m, com a exceção na fachada virada a oeste, pois esta era composta por três pilares e por essa razão foram seccionadas em três, com vão de cerca de 6m cada;

Figura 75 – Montagem das vigas deltas

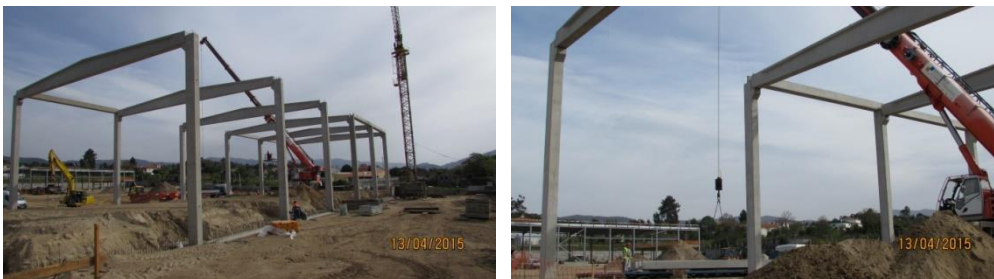
- Vigas caleira, para as águas pluviais, seccionadas em vãos de 10m para um comprimento total de com 60m.

Figura 76 – Montagem das vigas caleiras

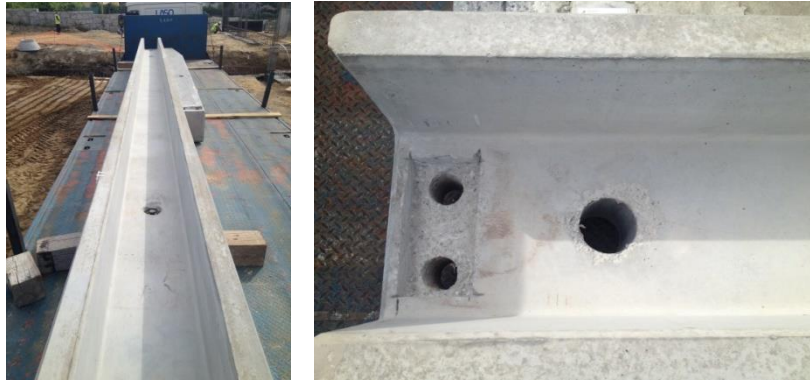
Figura 77 – Pormenor da viga caleira: Cavity de encaixe e orifício para a posterior montagem do sistema pluvial

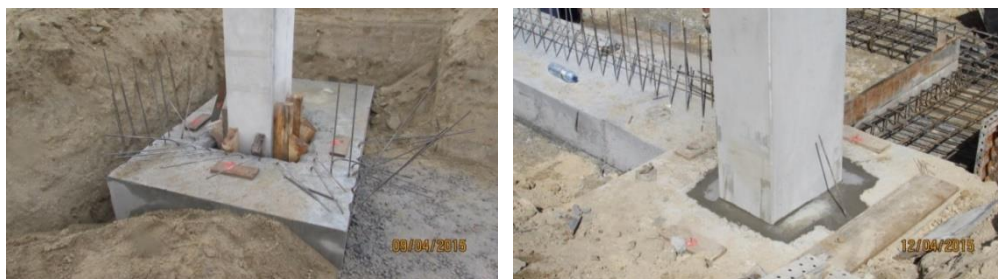
A estrutura foi produzida em fábrica, através de moldes de diversas dimensões podendo estas adaptar-se às várias medidas dos elementos. O betão utilizado na produção da estrutura foi o C30/37 XC2 D16 S3, para elementos com armadura ordinária, já para os elementos que requerem armadura de pré-esforço o betão aplicado foi o C40/50 XC2 D16 S3. As selagens da base dos pilares feita em obra, com sika grout, devido à sua cura rápida, para que no dia seguinte se pudesse avançar com a colocação das vigas e retirar os materiais de auxílio que firmavam o pilar.

Figura 78 – Colocação de calços nos pilares, aquando a sua implantação (à esquerda) e Base do pilar após a colocação da argamassa de fixação (à direita)

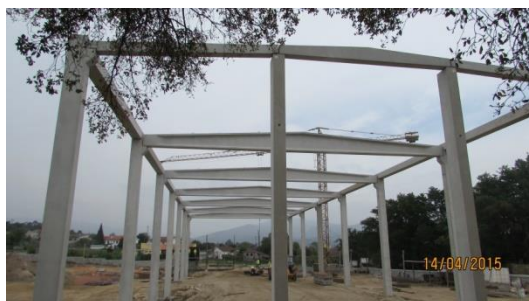
Após a montagem da estrutura e estabilização de fachadas, rapidamente é iniciada a colocação de madres de cobertura, para desenvolvimento das tarefas sucessoras.

Figura 79 – Estrutura pré-fabricada em betão concluída

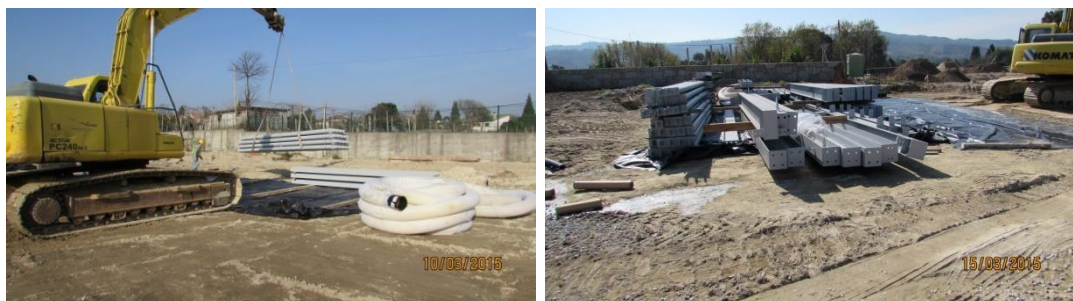
Quando a estrutura foi rececionada em obra, foi verificado se vinha em bom estado e colocada num local devidamente condicionado, na altura, para que esta não ficasse em contacto direto com o solo, como se pode ver na imagem seguinte.

Figura 81 – Receção da estrutura metálica em obra

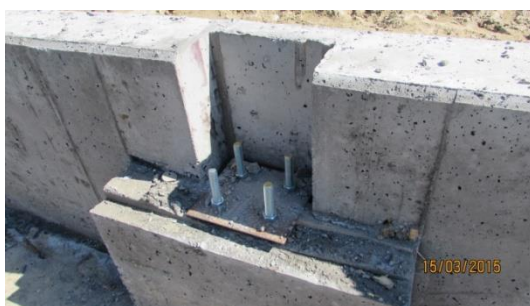
O sistema utilizado para a fixação dos pilares designa-se por gabari ou chumbadouro. Este é composto por 4 pernos, soldados à armadura dos plintos, e uma chapa de 1,5 mm de espessura fixa (Figura 82), aos pernos. A colocação deste sistema foi feito e verificado pelo encarregado e direção da obra, in loco, por se tratar de algo que vai ao mais ínfimo pormenor, na casa dos milímetros, e sobre o qual não pode haver erro, pois pode levar a que um pilar fique mais desviado da fachada do que outro, ficando a estrutura enviesada. Este tipo de erro se for pequeno pode não ser detetado devidamente e numa fase posterior, aquando a colocação dos painéis pré-fabricados pela distância interna que estes têm em relação ao pilar, verifica-se as pequenas diferenças que podem eventualmente existir.

Figura 82 – Sistema Gabari

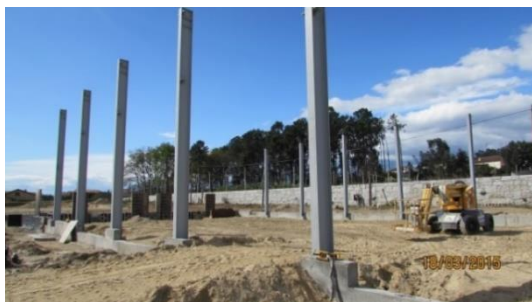
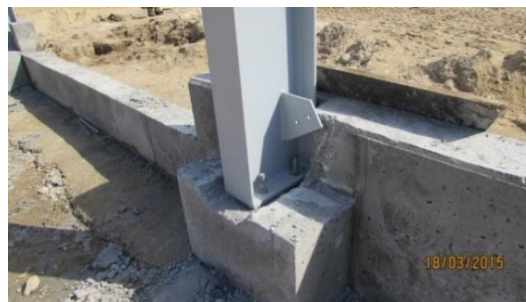
A montagem da estrutura teve por base a fixação mecânica e a soldadura dos elementos obtendo-se assim uma construção sólida a nível de segurança. Esta começou pela fixação dos pilares ao plinto (Figura 83), passando para a fixação das vigas aos pilares, sendo as vigas soldadas entre si. Seguidamente deu-se a montagem dos perfis tubulares e dos elementos constituintes da cobertura, asnas, madres e tirantes, como se pode ver nas figuras seguintes.

Figura 83 – Montagem dos pilares (à esquerda) e Pormenor da fixação do pilar ao plinto (à direita)

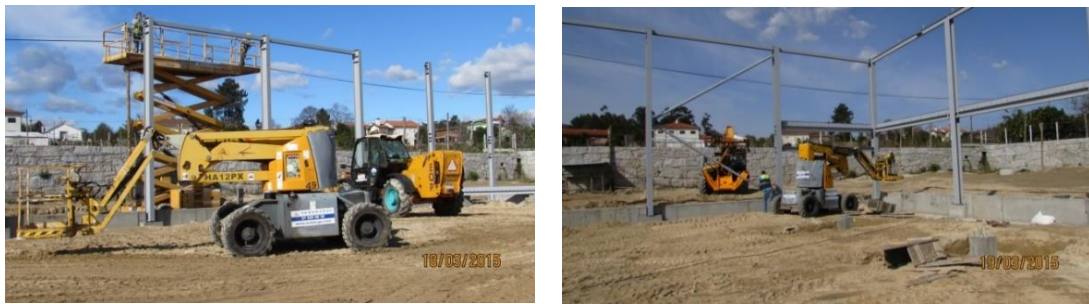
Figura 84 – Início da colocação das vigas padieiras (à esquerda) e Início da montagem do mezanino (à direita)

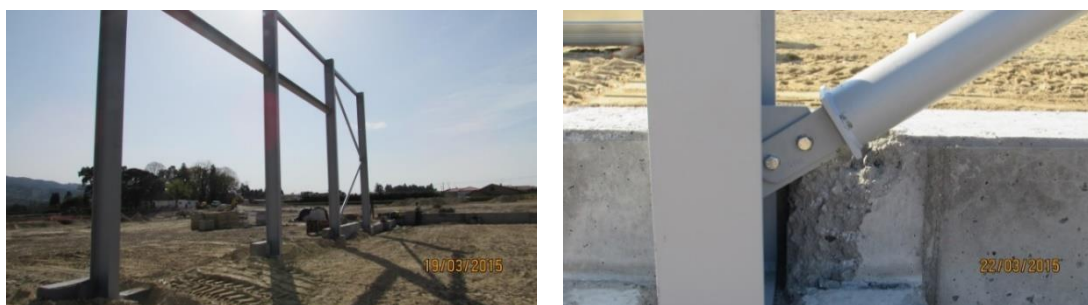
Figura 85 – Montagem dos perfis tubulares (à esquerda) e Pormenor da fixação do perfil tubular (à direita)

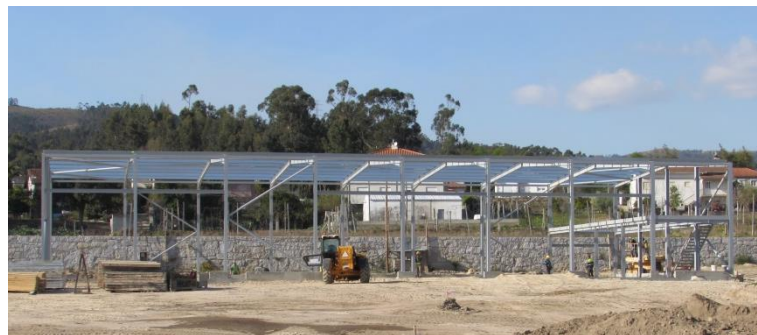
Figura 86 – Estrutura da Oficina montada

O içamento da estrutura contou com o apoio de um equipamento telescópico, a diesel, de 12m de alcance, uma tesoura articulada, a diesel, de 16m de alcance e ainda uma articulada, também esta a diesel, de 18m alcance de e ainda uma equipa constituída por dois oficiais.

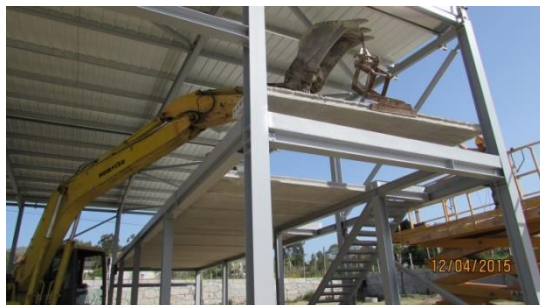
Após a sua montagem procedeu-se à execução da cobertura da mesma, assunto tratado mais à frente do presente capítulo, e só depois se executou o piso interior da oficina. Este foi composto por lajes alveolares, L1-P2-16-21, de 16cm de espessura e 5cm de camada de compressão. Estas para que

não ocorre-se nenhum erro em obra, aquando da sua colocação foram, tiradas as medidas exatas e cortadas em fábrica para que o seu posicionamento fosse rápido e sem entraves, ver Figura 87.

Figura 87 – Colocação das lajes alveolares no mezanine

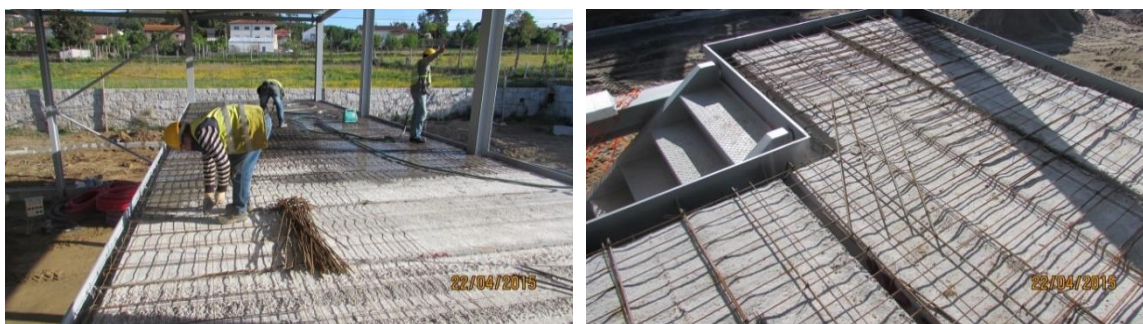
Posteriormente à distribuição das mesmas no mezanine procedeu-se à colocação de rede de distribuição AR500 e o reforço da mesma com varões de diâmetro de 8mm, em todo o perímetro da laje e nos locais mais propícios à fissuração do pavimento, ver Figura 88.

Figura 88 – Colocação da malha de distribuição no mezanino (à esquerda) e Reforço da malha com varões de 8 mm (à direita)
